## **Znalecký posudek č. 34/17**

1 ks *Fagus sylvatica* L. - buk lesní na pozemku par. č. 132/1,  
Lány [679046]

**Předmět posudku:** 1 ks *Fagus sylvatica* L. - buk lesní v kultivaru 'Atropurpurea' na pozemku par. č. 132/1, Lány [679046]

**Účel posudku:** Posouzení celkového aktuálního stavu a návrh péstebních opatření.

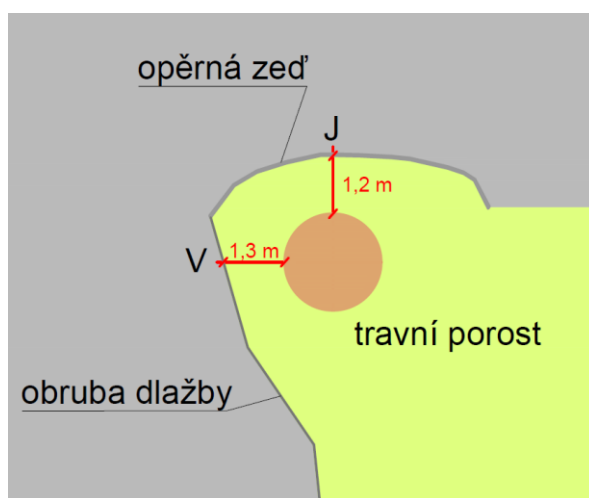
Obr. 2 Poměry v okapové linii

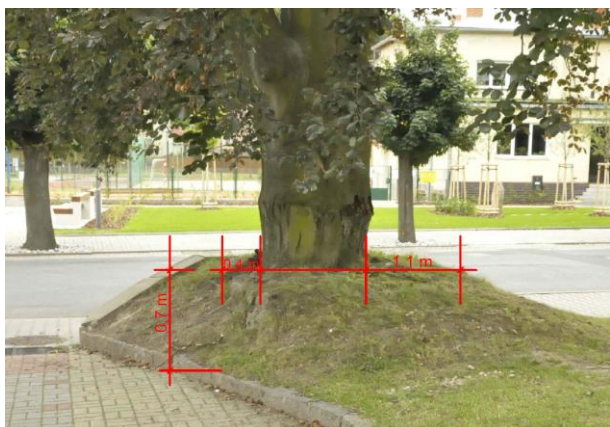
Hodnocený buk roste na jihovýchodním okraji pozemku 132/1, k. ú. Lány, ve vzdálenosti 10,5 m jihovýchodně od budovy obecního úřadu č. p. 9 (viz obr. 1). Dřevina roste na mírně svažitém pozemku s travním porostem s jižní expozicí. Je umístěna v jihovýchodním rohu pozemku na malém pahorku. Z jižní a východní strany růstu dřeviny je zpevněná komunikace (na jižní straně ve vzdálenosti 1,5 m od paty kmene a na východní 1,3 m od paty kmene). Ze severní a západní strany růstu dřeviny je travní porost. Na jižní straně růstu dřeviny ve vzdálenosti 1,2 m od paty kmene se nachází opěrná zeď, která vyrovnává výškový rozdíl mezi patou kmene a přilehlou komunikací 0,9 m (viz obr. 2 a 4). Na východní straně ve vzdálenosti 1,3 m od paty kmene prochází obruba příjezdové komunikace, která je o 0,7 m níže od paty kmene. Niveleta terénu na téže straně je ve vzdálenosti 0,4 m od paty kmene snížena o 0,4 m. Niveleta terénu na severní straně je ve vzdálenosti 1,9 m od paty kmene snížena o 0,5 m a na západní straně se ve vzdálenosti 1,1 m postupně snižuje až o 0,7 m (viz obr. 3 a 4).

Obr. 3 Kořenový bal dřeviny (pohled s-j)

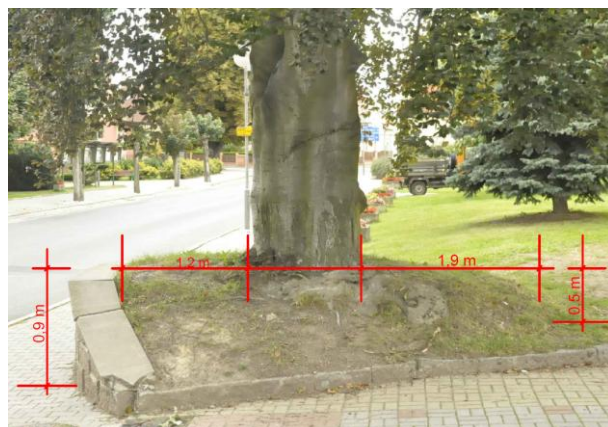
Obr. 4 Kořenový bal dřeviny (pohled v-z)

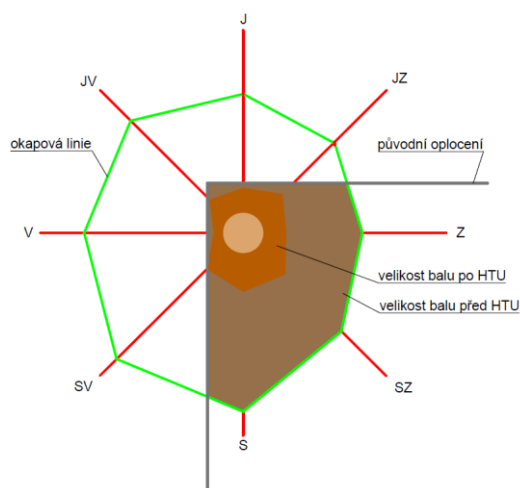
Obr. 6 Schematické znázornění velikosti kořenového balu před a po terénních úpravách v okapové linii hodnocené dřeviny

Vysvahováním pozemku došlo ke změně nivelety v okapové linii hodnocené dřeviny, došlo tak k odstranění 77 % neaktivnější části kořenového balu. Dále došlo k zakrácení silných kotvících kořenů na jižní straně růstu dřeviny s infekcí řezných ran patogenem. Na kořenech v bázi kmene vyrůstají plodnice vějířovce obrovského, které indikují masivní hnilobu těchto kořenů a bazální části.

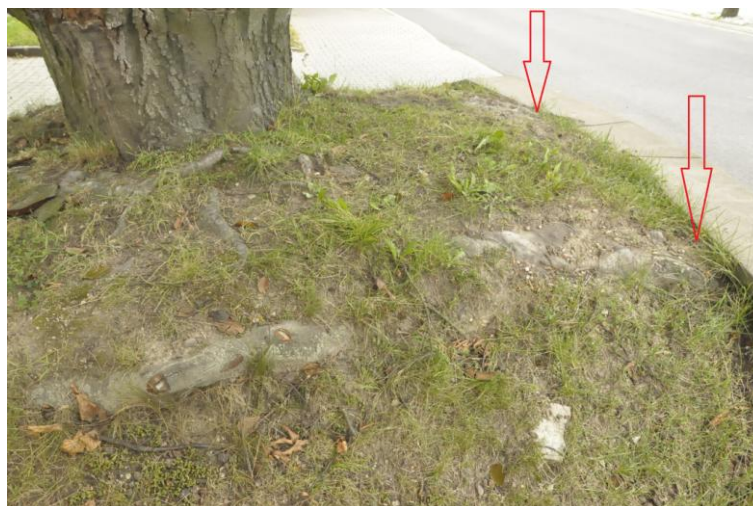
Obr. 7 Zakrácené kořeny na jižní straně růstu dřeviny

Hlavní destabilizace hodnocené dřeviny je zapříčiněna velmi vážným defektem kořenového systému, kdy vlivem bílé hniloby hlavních kotvících kořenů na jižní straně růstu dřeviny hrozí bezprostřední riziko vývratu. Stabilizace takto narušeného kořenového systému není možná, a proto navrhuji bezodkladné odstranění dřeviny.

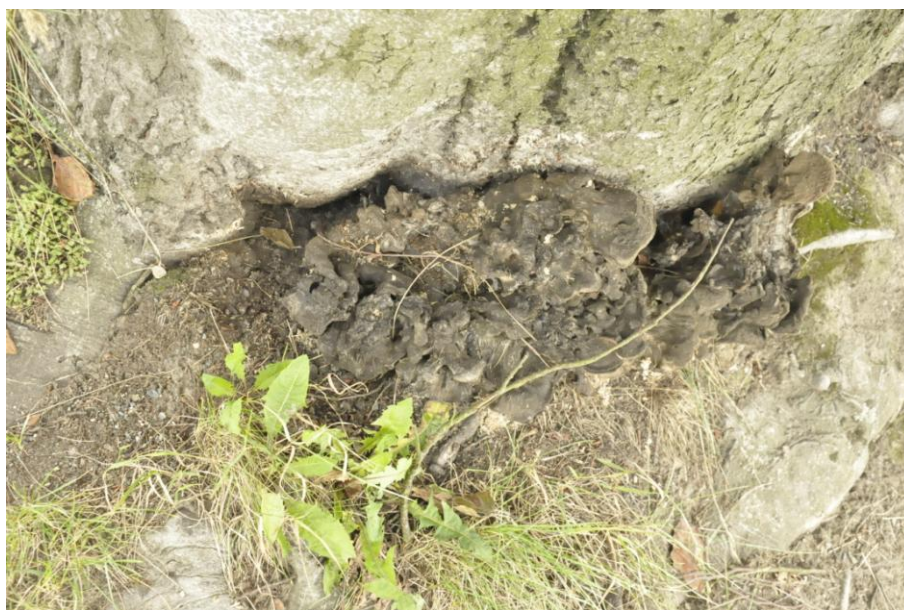
**HNILOBA:** bílá, lístkovitá, infekce vniká do stromu přes poraněné kořeny a náběhy, často nejsou na dřevinách znát žádné symptomy prosychání koruny, plodnice nevyrostají každým rokem, hniloba je nejintenzivnější v místě pronikání, velmi rychle postupující, hrozí vysoké riziko vyvrácení dřevin

Obr. 8 plodnice *Meripilus giganteus* (Pers.) P. Karst. - vějířovce obrovského bázi kmene

**Zdravotní stav**, stav hodnocené dřeviny z hlediska výskytu chorob a škůdců je špatný. Bazální část a kořenový systém je napaden dřevokaznou houbou *Meripilus giganteus*, která způsobuje velmi rychlý rozklad dřevní hmoty bílou hnilobou.

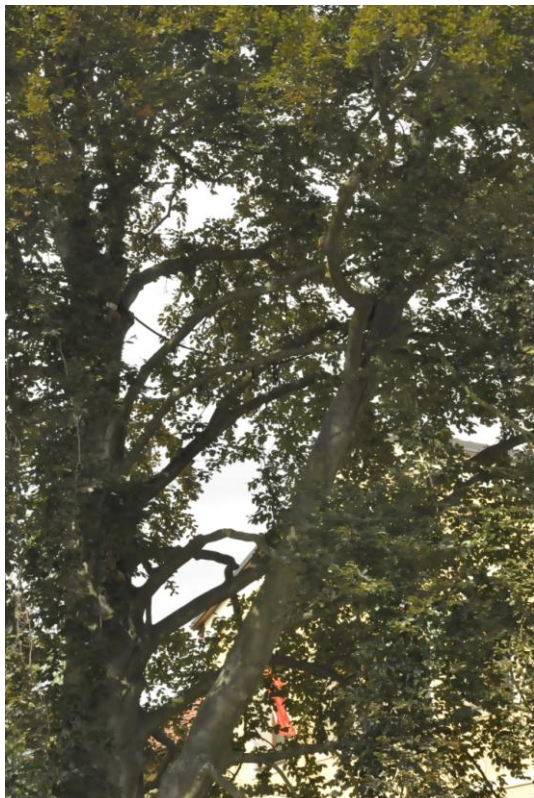
Hodnocená dřevina je z hlediska stability nestabilní, svým stavem bezprostředně ohrožující okolí svého růstu, respektive dopadu. Hlavní destabilizace je zapříčiněna zejména bílou hnilobou kotvících kořenů, kdy vzniká bezprostřední riziko vyvrácení jedince severním či severozápadním směrem z důvodu absence kotvících kořenů na jižní straně. Taktéž vývrát dřeviny jižním či jihovýchodním směrem není vyloučen. Vzhledem k tomu, že byl výrazně zmenšen kořenový bal na západní, severozápadní a severní straně, přičemž byly zakráčeny boční kořeny, vzniká za deštivého a větrného počasí velmi vážné riziko vyvrácení jedince způsobené absencí silných kořenů na jižní straně, o které by se mohla váha opřít a dále sníženou adhezí rozmočené půdy, kdy dojde k vytažení zbylých bočních kořenů a zlomu defektního centrálního kořene. Koruna dřeviny je středně nestabilní. Byla opakovaně pěstebně sanována, přičemž došlo k odstranění suchých a defektních větví. Aktuální riziko tak představují četná tlaková větvení typická danému taxonu. Nejvážnější je tlakové větvení kosterní větve ve 2 m výšce na východní straně růstu dřeviny. Tento defekt je sanován instalovanou dynamickou vazbou (viz katalogový list v příloze 2).

Foto 9 – koruna – instalace vazby

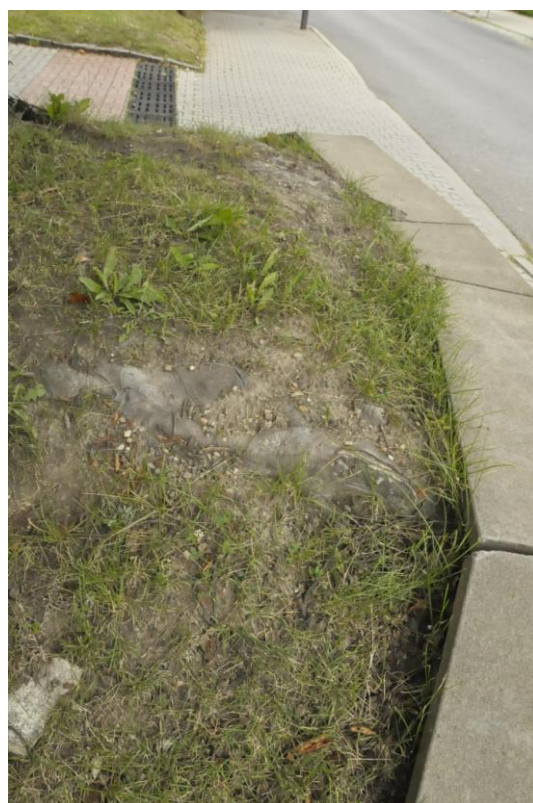
Foto 16 – kořeny na jižní straně  
(pohled z-v)

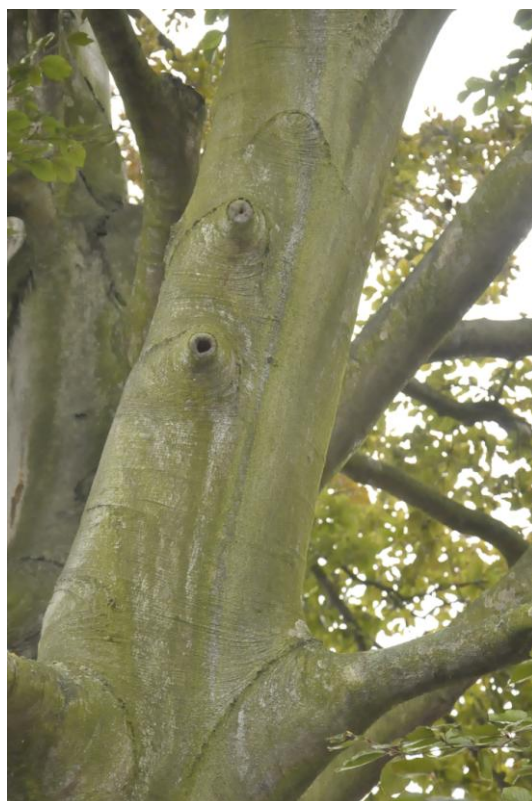
**Poškození prostorová a mechanická kmene** jsou střední. Na kmeni jsou zarostlé rány po řezu silných větví, které vytváří boule na kmeni. Dále jsou na kmeni rány po řezu silných větví z části překryté kalusem s hnilobou řezných ran. Do tlakových větvení zatéká a dochází tak v zimním období k mechanickému poškození větvení.

Foto 22 – kmen - řezy
