## **Znalecký posudek č. 34/17**

1 ks *Fagus sylvatica* L. - buk lesní na pozemku par. č. 132/1,  
Lány [679046]

**Předmět posudku:** 1 ks *Fagus sylvatica* L. - buk lesní v kultivaru 'Atropurpurea' na pozemku par. č. 132/1, Lány [679046]

**Účel posudku:** Posouzení celkového aktuálního stavu a návrh péstebních opatření.

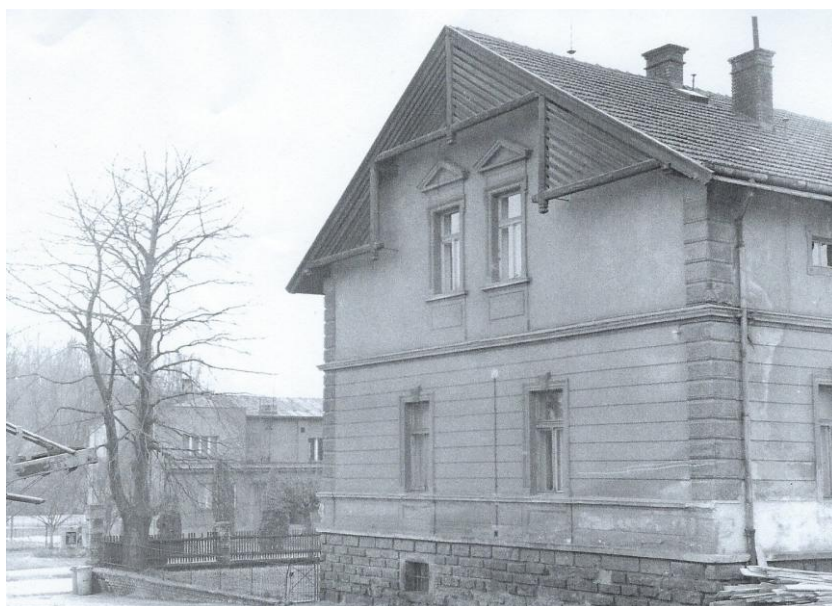
Obr. 5 Stav v letech 1970 – 1975

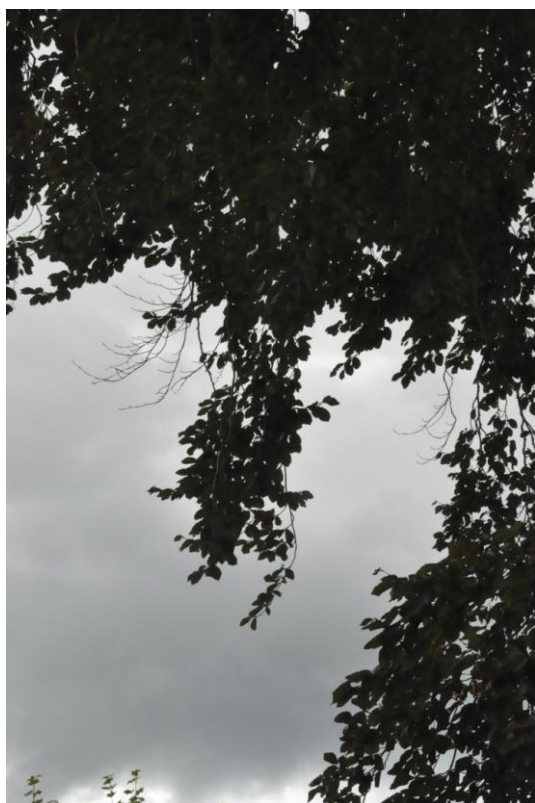
Foto 7 – koruna – detail periferní části

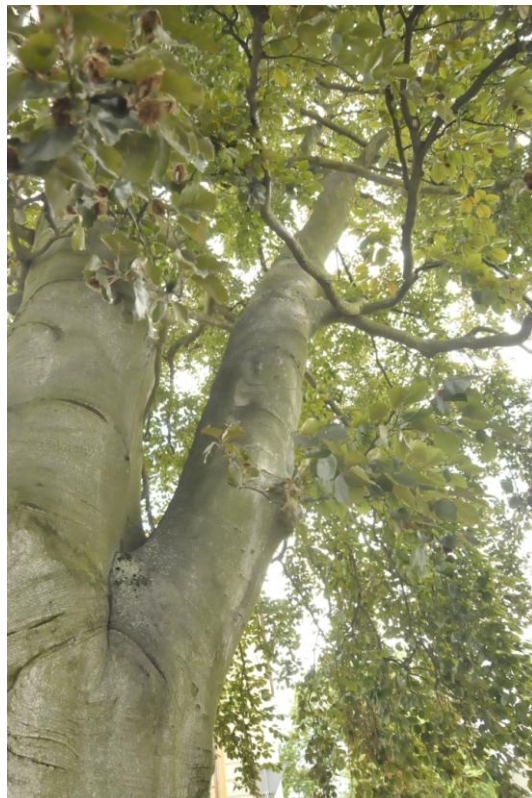
Hodnocenou dřevinou je *Fagus sylvatica* L. v červenolistém kultivaru ve věku přesahujícím 120 let. Jedná se o mohutný strom s průběžným kmenem, z něž se ve 2 m na východní straně větví tlakovým větvením kosterní větev (viz foto 10). Koruna stromu je symetrická, typická danému taxonu. Je tvořena větvením již zmíněné kosterní větve, která je vychýlená o 2,5 m od svislé osy kmene severovýchodním směrem na přilehlou komunikaci. Dále je tvořena větvemi na kmeni, které se větví četným tlakovým větvením (viz foto 7-10, 12 a 13). V koruně byl v minulosti proveden pěstební zásah řezem silných větví (řezné rány jsou z části zakryté kalusem – viz foto 12, 13, 21 a 22), při němž došlo k odlehčení silných a kosterních větví. Ve vegetačním období 6/2017 byl proveden bezpečnostní řez, při němž byly odstraněny suché větve v koruně o průměru do 10 cm, na okraji řezných ran začíná tvorba kalusu. V současné době je koruna bez suchých větví, drobně prosychá na periferii. V koruně je v 9 m instalovaná dynamická bezpečnostní vazba mezi kmenem a již zmíněnou vyosenou kosterní větví (viz foto 9). Kmen je průběžný, v 0,6 m od paty kmene je zbytnělé místo, ve kterém byl naroubován červenolistý kultivar na podnož. V tomto místě je odloupená borka. Na kmeni jsou zarostlé rány po řezu silných větví, které vytváří boule na kmeni. Dále jsou na kmeni rány po řezu silných větví z části překryté kalusem s hnilobou řezných ran (viz foto 11 – 15). Jak již bylo popsáno výše, nachází se dřevina na malém pahorku (viz obr. 3 a 4). Tento pahorek byl vytvořen v 80 letech 20 stol., kdy došlo k odstranění původního oplocení (viz obr. 5), které sloužilo jako opěrná zeď vyrovnávající terénní rozdíl mezi patou budovy č. p. 9 a komunikacemi. Při hrubých terénních úpravách (HTU) došlo k vytvoření svažitého pozemku z původně vodorovného jižním směrem ke komunikaci. Vysvahováním pozemku došlo ke změně nivelety v okapové linii hodnocené dřeviny min o 0,5 m ve vzdálenosti 1,9 m od paty kmene na severozápadní a severní straně, 1,5 m na severovýchodní straně, 1,7 m na jihozápadní straně, 1,3 m na jihovýchodní straně, 1,2 m na jižní straně, 1,1 m na západní straně a 0,4 na východní straně (viz foto 16 – 20). Vysvahováním tak došlo k odstranění 77 % nejaktivnější části kořenového balu (viz obr. 6). Při HTU došlo k zakrácení silných kotvících kořenů na jižní straně růstu dřeviny s infekcí řezných ran patogenem (viz obr. 7). V bázi dřeviny na jihovýchodní straně se vyskytují plodnice vějířovce obrovského (*Meripilus giganteus* (Pers.) P. Karst.) – viz obr. 8. Dendrometrické veličiny a hodnocení dřeviny viz tab. 1.

Foto 10 – kmen, větvení kosterní větve – detail

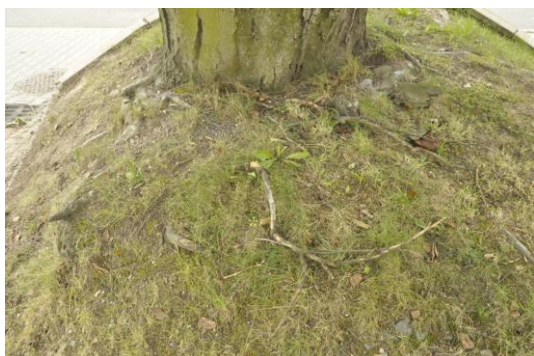
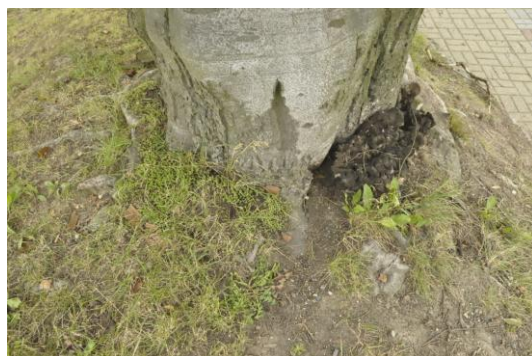
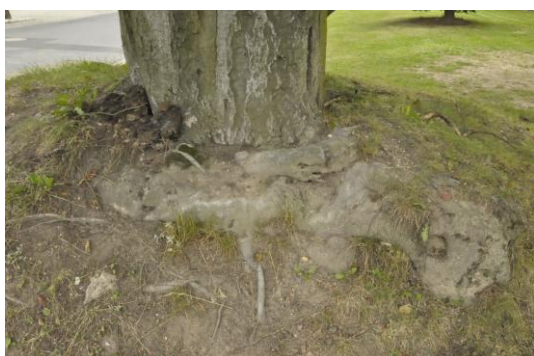
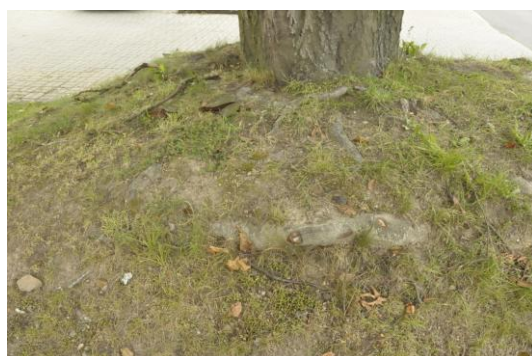
Foto 17 – báze kmene a kořenový bal  
(pohled s-j)

Foto 18 – báze kmene a kořenový bal  
(pohled j-s)

Foto 19 – báze kmene a kořenový bal  
(pohled v-z)

Foto 20 – báze kmene a kořenový bal  
(pohled z-v)
